**Informe de resultados  
auditoría número  
DAO/2022/23**

**“Adecuación y ampliación de la Casa de la Cultura Jurídica  
en Toluca, Estado de México”**

Dirección General de Infraestructura Física

*noviembre 2022*

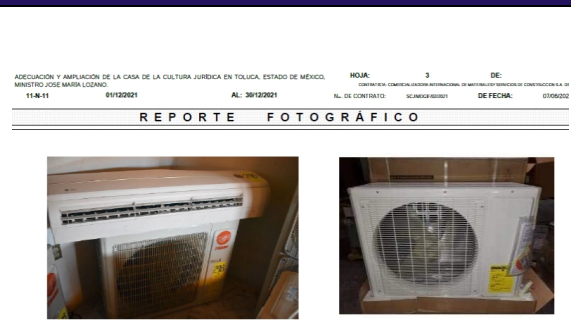
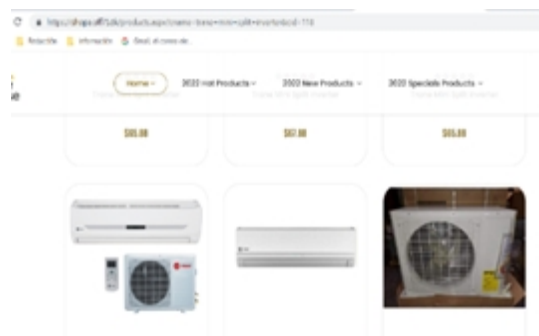
Clave concepto	Imagen del generador incluido en la estimación del concepto.	Evidencia - Imagen de internet.
AA-01A

Se consideraron algunos conceptos como ejemplos de la evidencia fotográfica indebida:

<p>REPORTE FOTOGRAFICO</p>	<a href="https://vshops.tk/products.aspx?cname=trane+mini+split+inverter&amp;cid=118">https://vshops.tk/products.aspx?cname=trane+mini+split+inverter&amp;cid=118</a>

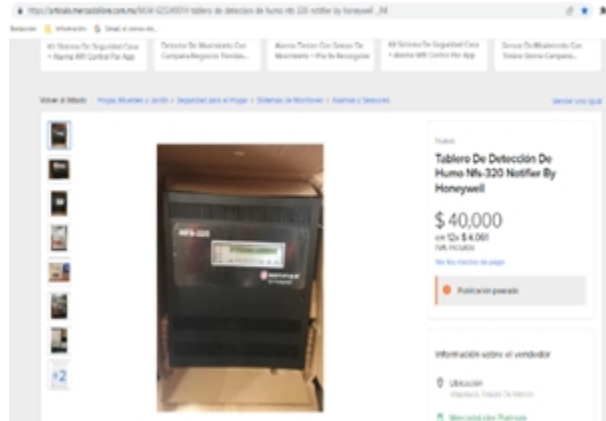
DH-4A

[https://articulo.mercadolibre.com.mx/MLM-625349014-tablero-de-deteccion-de-humo-nfs-320-notifier-by-honeywell-\\_JM](https://articulo.mercadolibre.com.mx/MLM-625349014-tablero-de-deteccion-de-humo-nfs-320-notifier-by-honeywell-_JM)

[https://articulo.mercadolibre.com.mx/MLM-669624072-panel-incendio-notifier-nfs-320-\\_JM](https://articulo.mercadolibre.com.mx/MLM-669624072-panel-incendio-notifier-nfs-320-_JM)
